**COSENZA (CS). PALAZZO ARNONE. GALLERIA NAZIONALE.**

*“Lavori di manutenzione straordinaria”.*

**RELAZIONE TECNICA**

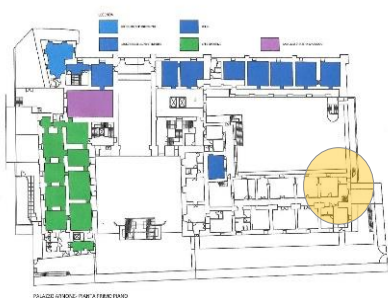
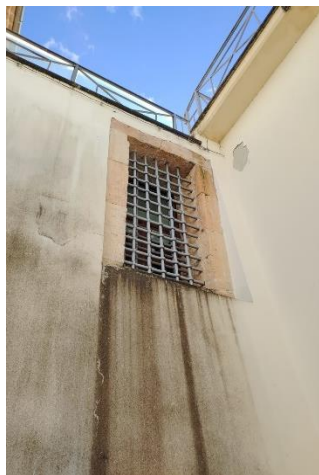
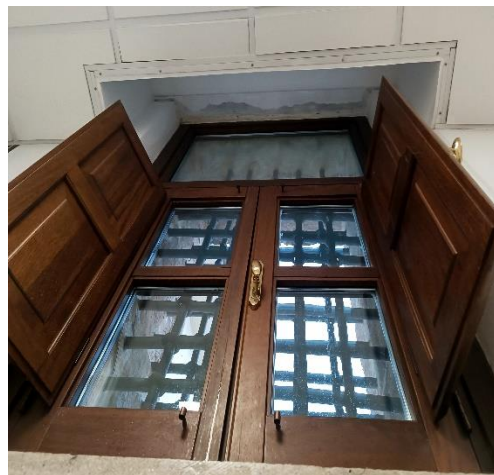
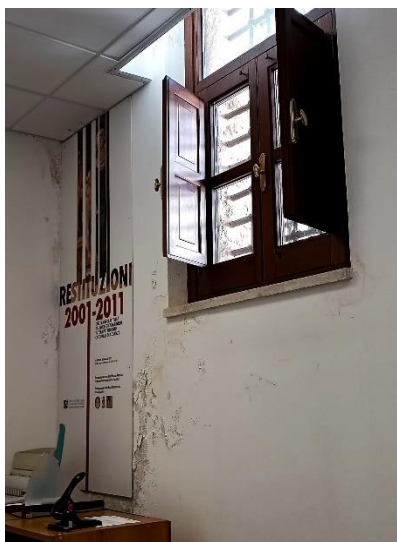
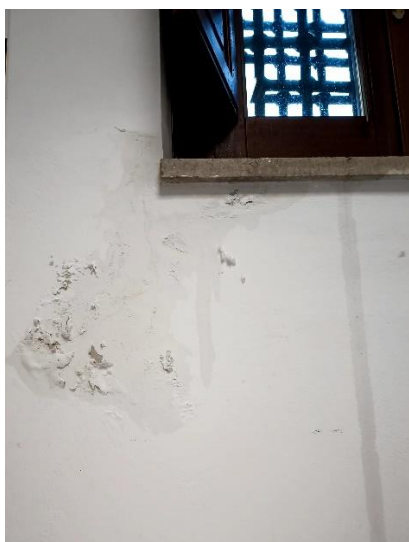
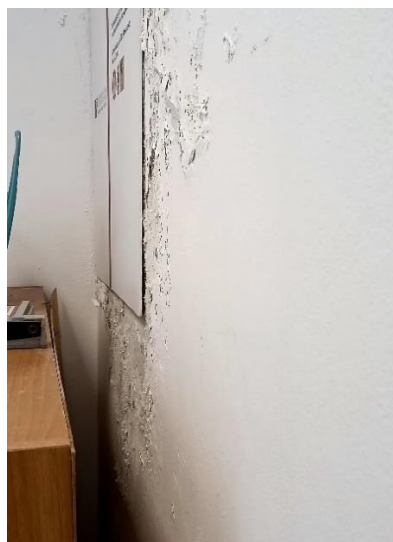
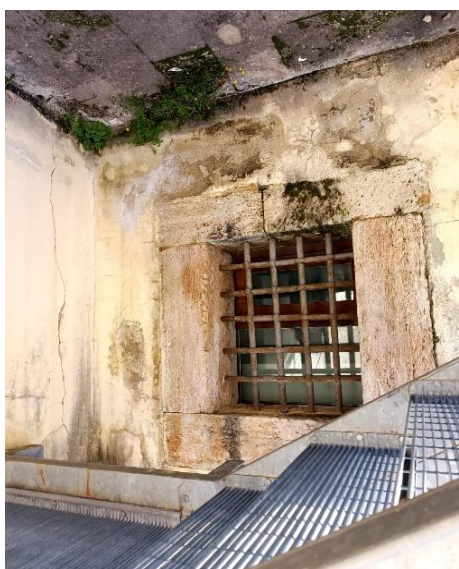
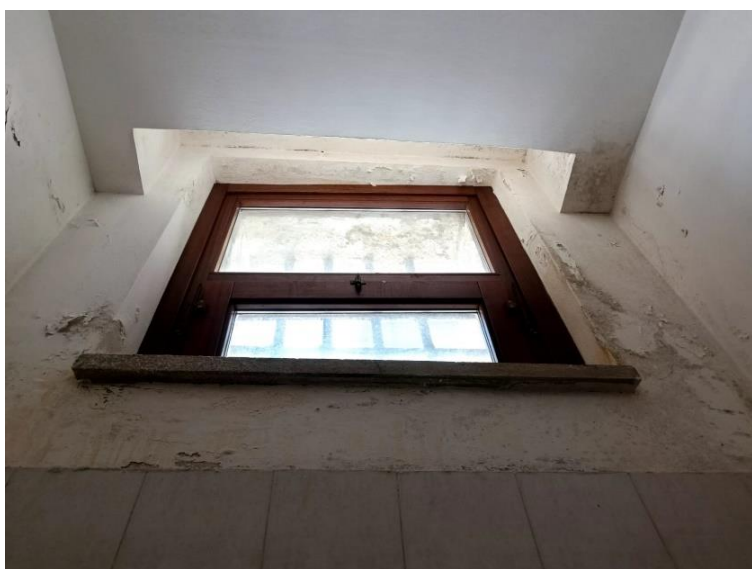
*Finestre lato nord di Palazzo Arnone*

| <b>INFILTRAZIONE DI ACQUA PIOVANA</b> |
|---|
| <p>L'infiltrazione di acqua piovana, che insiste sulla parete nord di Palazzo Arnone, in prossimità del locale di accesso agli uffici in uso al Nucleo Carabinieri Tutela Patrimonio Culturale di Cosenza e del bagno comunicante con la stanza del comandante di Stazione, ha provocato il distacco e la disgregazione dell'intonaco delle pareti interne rendendo insalubri gli ambienti di lavoro.</p> <p>Tale situazione è dovuta sia a una cattiva canalizzazione delle acque piovane sulla superficie di calpestio del terrazzo di copertura e sia alla presenza di fessure sulla stessa pavimentazione, che hanno provocato il passaggio dell'acqua e il danneggiamento dello strato di guaina impermeabile sottostante. Inoltre l'assenza di un gocciolatoio, nella parte della pavimentazione del terrazzo aggettante e soprastante le finestre, ha causato per il costante percolamento dell'acqua piovana l'insorgere di efflorescenze e sub-efflorescenze saline sull'intonaco esterno della stessa parete. E' stato anche constatato il deterioramento delle guarnizioni degli infissi posti sullo stesso lato perché, non risultando più adeguate, consentono all'acqua di infiltrarsi e scendere lungo il muro della parete. Tutte queste problematiche sono state segnalate e comunicate dagli stessi Carabinieri</p> |

del Nucleo Tutela Patrimonio Culturale con una nota pervenuta ed acquisita al prot. n. 499-A del 03/02/2023.

- per la parete sita in prossimità del locale di accesso agli uffici: la sistemazione della soglia della finestra con gocciolatoio, il cambio delle guarnizioni dell'infisso, la chiusura della piccola lesione sul blocco di pietra esterno che fa da architrave alla finestra, la sigillatura elastica dei giunti di raccordo e dilatazione tra infisso e parete, la demolizione e il rifacimento degli intonaci del locale e il ripristino della tinteggiatura interna;

- per la parete del bagno: la chiusura delle lesioni, il cambio delle guarnizioni dell'infisso, la sigillatura elastica dei giunti di raccordo e dilatazione tra infisso e parete, la demolizione e il rifacimento degli intonaci della parete del bagno e dell'angolo esterno sotto la scala in ferro, il ripristino della tinteggiatura della parete interna.

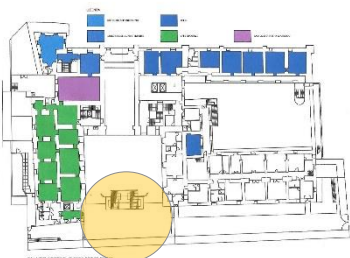
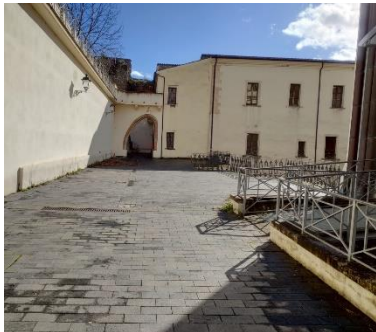
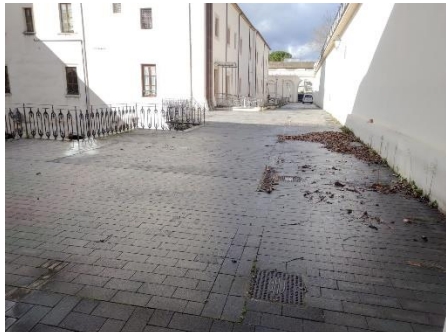
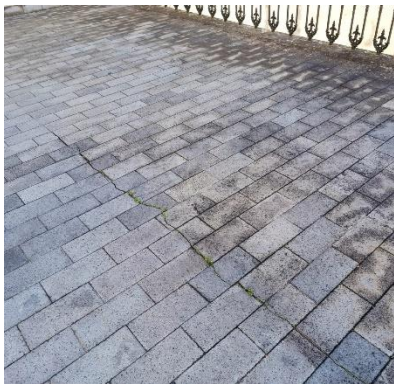
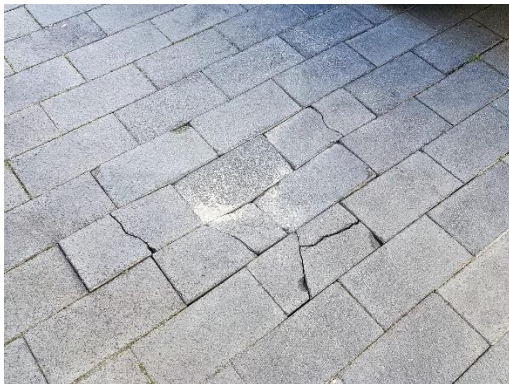
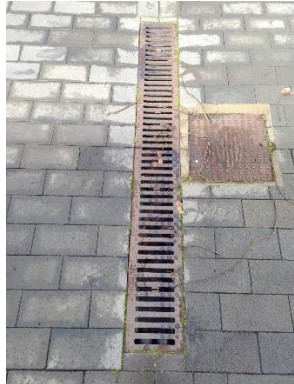
| Un'altra infiltrazione di acqua piovana dal tetto, è stata riscontrata nei locali della Centrale termica posti vicino la scala d'ingresso del cortile di Palazzo Anone. Si è constatato che il passaggio dell'acqua è dovuto alla rottura e alla sconnessione dei mattoncini in pietra lavica che costituiscono la pavimentazione del piano di calpestio della copertura e all'usura del sottostante strato impermeabile. | |

| <b>Tipologia d'intervento</b> | A risoluzione della problematica riscontrata si prevede:<br>- la rimozione del pavimento in pietra lavica, cercando di non provocare la rottura dei mattoncini che saranno ricollocati in opera; la rimozione |

| | <p>massetto sottostante; la messa in opera dello strato di guaina impermeabile; la messa in opera di un nuovo massetto con la creazione delle giuste pendenze per lo scolo dell'acqua piovana; la ricollocazione del pavimento precedentemente asportato e la eventuale sostituzione degli elementi rotti e non più utilizzabili; il rifacimento delle fughe;</p> <p>- la pulizia delle griglie esistenti sulla terrazza di copertura dei locali della Centrale termica, con la verifica e la pulizia delle tubazioni di collegamento tra le stesse.</p> |

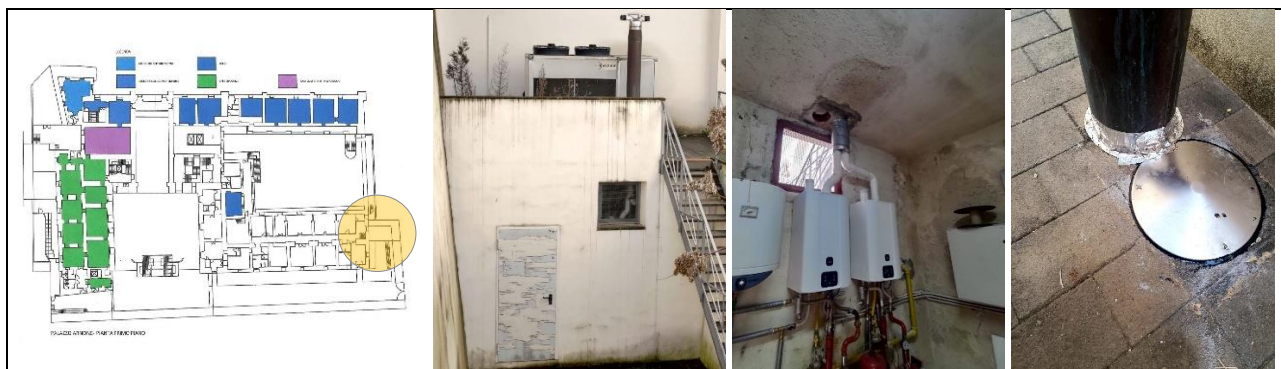
| <p>Il Locale termico dei Carabinieri del Nucleo Tutela, al cui interno sono presenti due caldaie a condensazione da poco installate, il quadro elettrico e i circolatori che servono l'impianto di riscaldamento, presenta un problema di infiltrazione di acqua piovana dal solaio di copertura. L'acqua penetra all'interno dell'ambiente sia dalla canna fumaria esistente, che dal solaio, finendo sulle due nuove caldaie termiche a condensazione.</p> <p>Il problema, sicuramente è dovuto alla presenza di fessure sulla pavimentazione di copertura, che hanno provocato il passaggio dell'acqua e danneggiato lo strato di guaina impermeabile sottostante. Ma anche la vecchia canna fumaria esistente, messa a protezione delle due canne fumarie collegate alle nuove caldaie, consente il passaggio dell'acqua piovana all'interno del locale rischiando di danneggiare e usurare le parti meccaniche delle stesse.</p> | |

| <p><b>Tipologia d'intervento</b></p> | <p>L'intervento prevede:</p> <ul style="list-style-type: none"> <li>- la rimozione del pavimento in pietra lavica, per una superficie di circa 3 mq, cercando di non provocare la rottura dei mattoncini che saranno ricollocati in opera;</li> <li>- la rimozione massetto sottostante;</li> <li>- la messa in opera dello strato di guaina impermeabile;</li> <li>- la messa in opera di un nuovo massetto con la creazione delle giuste pendenze per lo scolo dell'acqua piovana;</li> <li>- la ricollocazione del pavimento precedentemente asportato e la eventuale sostituzione degli elementi rotti e non più utilizzabili;</li> <li>- il rifacimento delle fughe.</li> </ul> <p>Inoltre, è prevista la fornitura e la messa in opera di una nuova canna fumaria a sostituzione di quella esistente, con un cappello di chiusura più idoneo, per impedire l'ingresso dell'acqua piovana all'interno del locale.</p> |

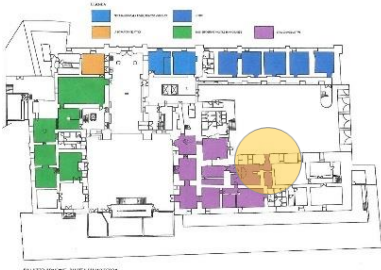
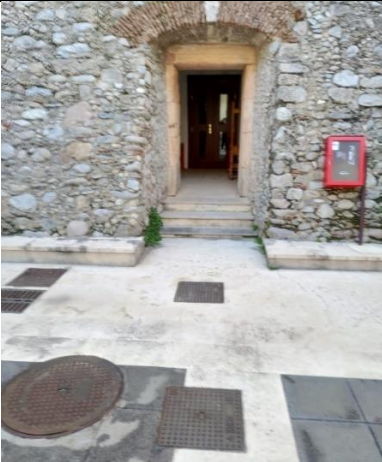
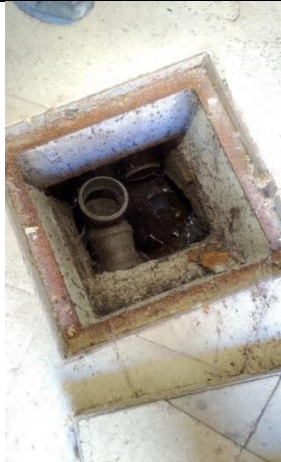
| POZZETTO D'ISPEZIONE FOGNARIA | |
|---|---|
| <p>Al piano terra di Palazzo Arnone, in prossimità del locale mensa dei Carabinieri del Nucleo Tutela Patrimonio Culturale e delle stanze che affacciano sul cortile interno del manufatto storico, una volta adibite a celle di isolamento del vecchio carcere, si trova un pozzetto di ispezione fognario che provoca l'insorgere di ostruzioni e intasamenti per via del non corretto posizionamento delle tubazioni di acqua fognaria. I problemi che si manifestano, quando la condotta fognaria risulta ostruita, sono cattivo odore, scarichi lenti e fuoriuscita di liquidi. Tutto ciò costringe ad effettuare spurghi periodici e una frequente manutenzione.</p> | |

| POZZETTO D'ISPEZIONE FOGNARIA | |
|---|---|
| <b>Tipologia d'intervento</b> | <p>L'intervento prevede la demolizione del pozzetto interno e il rifacimento della tubazione di scarico fino al pozzetto nel piazzale, con la collocazione del nuovo tubo di scarico ad una profondità maggiore, rispetto alla precedente, per creare una pendenza maggiore e con una sezione del diametro del tubo più grande rispetto all'attuale. I lavori si considereranno conclusi dopo il rifacimento della pavimentazione in pietra di San Lucido (come quella preesistente), in tutta l'area interessata dall'intervento.</p> |

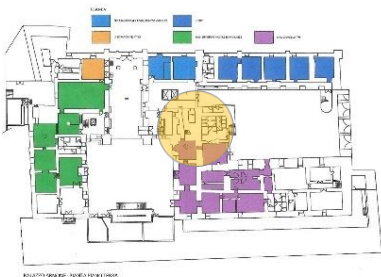
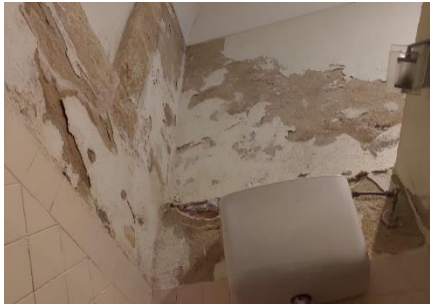
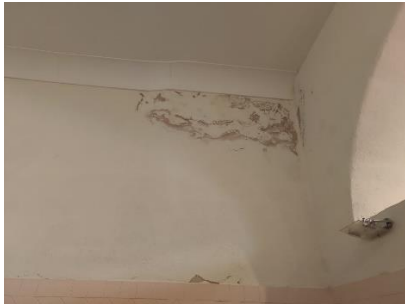
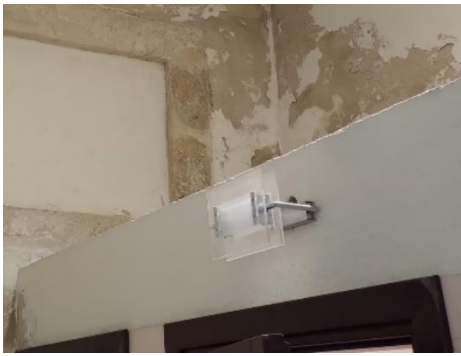
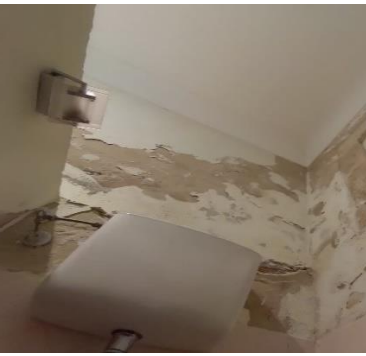
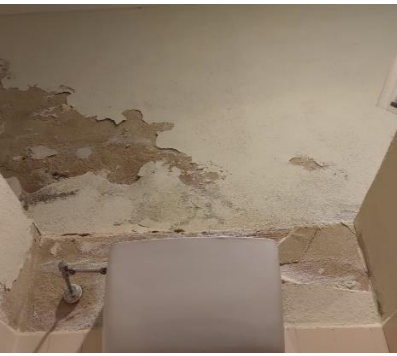
| <b>RIFACIMENTO DI INTONACI</b> | |
|---|---|
| <p>I locali, adibiti a servizi igienici al piano terra del Palazzo, che si trovano in prossimità dell'area di ingresso e del vano dell'ascensore, presentano un evidente problema di umidità delle murature che ha causato il degrado, la disgregazione e la perdita delle caratteristiche meccaniche dell'intonaco. Il distacco dell'intonaco dalle pareti, di cui trattasi, provoca l'otturazione delle cassettoni di scarico dei wc presenti nei bagni e costringono ad una manutenzione frequente delle stesse.</p> | |
| <p style="text-align: right;"><i>Distacco di intonaco ammalorato</i></p> <div style="display: flex; justify-content: space-around;"> </div> <div style="display: flex; justify-content: space-around;"> </div> | |

| <b>RIFACIMENTO DI INTONACI</b> | |
|---|---|
| <b>Tipologia d'intervento</b> | <p>L'attività di manutenzione da eseguire consiste in una fase iniziale in cui si procederà al distacco di tutti gli intonaci ammalorati, nei locali adibiti a servizi igienici sopra menzionati, e alla pulizia delle pareti. Successivamente, per il risanamento delle murature, si procederà con il rifacimento di intonaci e la tinteggiatura finale delle pareti utilizzando dei prodotti deumidificanti che presentano caratteristiche idonee per la loro applicazione su murature storiche.</p> |

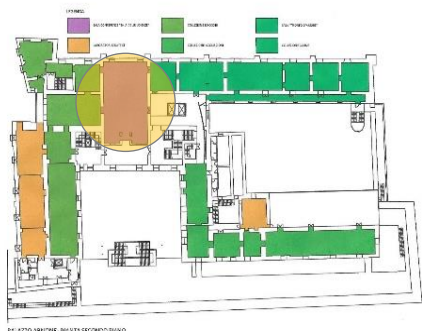
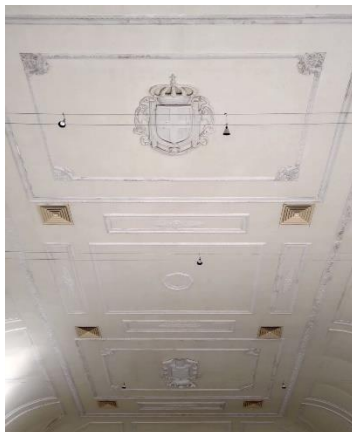
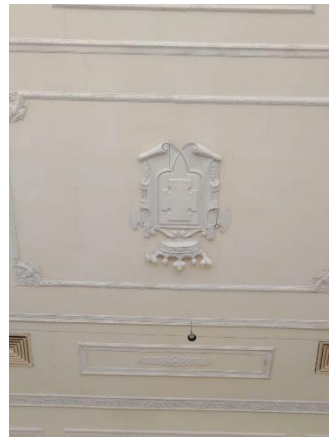
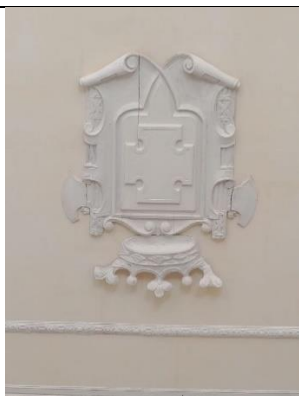
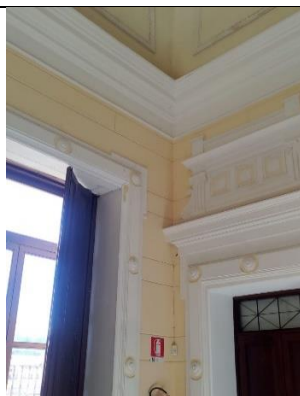
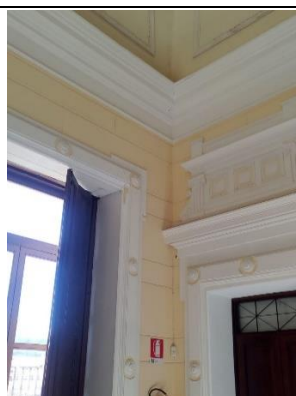
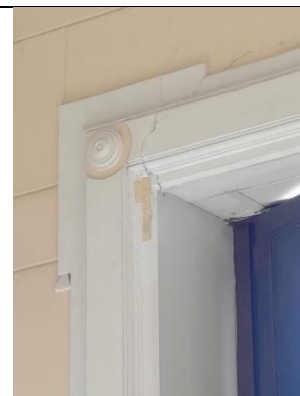
Galleria Nazionale – Sala Giorgio Leone

La Sala Giorgio Leone della Galleria Nazionale, che si trova al secondo piano di Palazzo Arnone, presenta sull'intradosso della superficie della volta a botte alcuni stucchi decorativi ad altorilievo fortemente degradati per via delle evidenti lesioni, causate molto probabilmente da infiltrazione di umidità proveniente dalle pareti e dal tetto. La superficie degli stucchi si presenta decoesa e con visibili distacchi di modellato. Anche il fregio aggettante della Sala e le cornici decorative delle due grandi finestre del salone presentano lesioni, decoesione e distacchi più o meno estesi. L'obiettivo dell'intervento di restauro sarà quello di recuperare quanto più possibile l'apparato decorativo plastico esistente e di integrare le mancanze sia dal punto delle forme che del colore.

L'intervento di restauro prevede una fase preliminare nella quale si provvederà alla messa in sicurezza dei due stemmi che si trovano sulla volta a botte del salone, per il pericolo di caduta degli stessi, previo bendaggio con garze di cotone e colletta al fine di permettere le operazioni di consolidamento.

Dove gli stucchi presentano distacchi parziali dal supporto murario si procederà con l'integrazione del materiale mancante, tramite iniezioni di malta a base di calce. In presenza di elementi di stucco staccati completamente dal supporto, si procederà con la realizzazione di riadesioni con lo stesso materiale che li costituisce.

Dove gli stucchi presentano decorazioni sagomate, la ricostruzione degli stessi verrà realizzata direttamente sul posto modellando la malta a mano libera e con l'ausilio di dime o sagome, dove è necessario. Al termine dell'operazione tutte le sbavature di stucco verranno eliminate con raspe metalliche.

| | <p>Le lesioni e i distacchi di materiale verranno integrati con iniezioni a base resine epossidiche strutturali oppure con malta strutturale a base di calce. Sarà cura della Direzione Lavori la scelta del materiale più idoneo alla tipologia dell'intervento in essere.</p> <p>Al completamento delle operazioni di consolidamento e restauro si procederà con la tinteggiatura degli stucchi, delle cornici delle finestre e del fregio aggettante della sala Giorgio Leone.</p> |

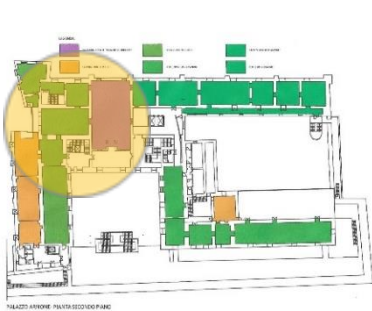
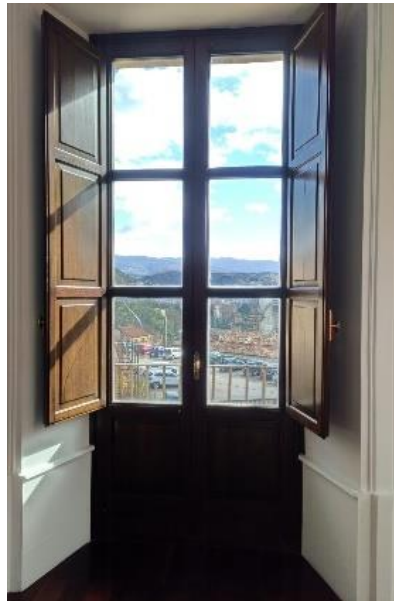
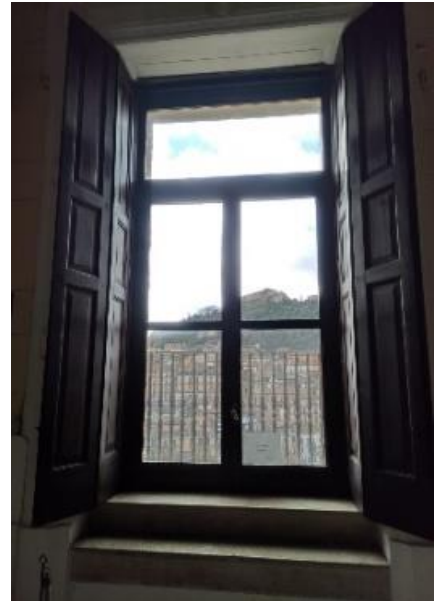
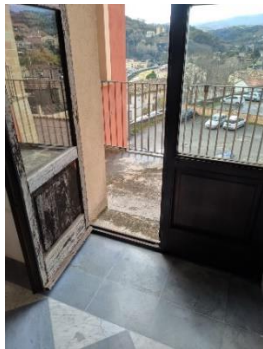
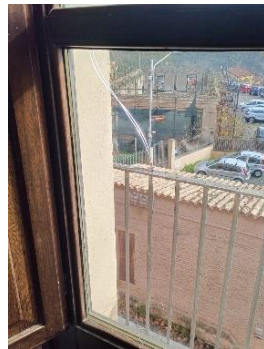
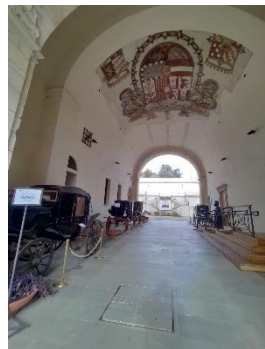
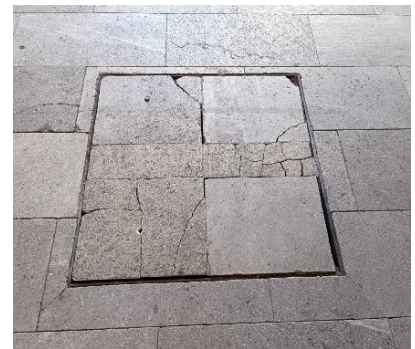
| OPERE DI MANUTENZIONE PUNTALI |
|---|
| <p>Le opere di manutenzione puntuali da realizzare all'interno di Palazzo Arnone riguardano:</p> <ul style="list-style-type: none"> <li>- alcuni infissi delle sale di esposizione della Galleria Nazionale che presentano danni visibili come la rottura di un vetro, il consumo delle guarnizioni che consente il passaggio dell'acqua piovana all'interno degli ambienti, le chiusure difettose degli infissi che dovrebbero consentire l'accesso ai balconi del Palazzo;</li> <li>- la sostituzione della copertura del pozzetto fognario, in pietra di San Lucido, all'ingresso del Palazzo che presenta diverse lesioni che potrebbero causare la caduta accidentale del personale che attualmente lavora negli Uffici dell'edificio o dei turisti che si recano in visita alla Galleria Nazionale;</li> </ul> |

*Infissi da revisionare e lastra in pietra di San Lucido da sostituire*

I lavori di manutenzione puntuale sugli infissi riguarderanno la revisione degli stessi, l'eventuale sostituzione delle guarnizioni, delle chiusure e delle aste ecc..., la sostituzione di un vetro rotto. Quest'ultimo intervento comprenderà anche l'opera di un falegname che provvederà alla probabile sostituzione delle cornici in legno che bloccano il vetro, perché si potrebbero rompere durante le operazioni di smontaggio e/o montaggio. Per il pozzetto fognario, all'ingresso di Palazzo Arnone, verrà sostituita la lastra di copertura in pietra di San Lucido, all'interno del telaio del pozzetto, con una nuova che ha le stesse dimensioni di quella attuale. Infine, si proseguirà con la fornitura e messa in opera del maniglione antipanico doppio per la porta d'uscita d'emergenza della sala conferenze dei Carabinieri del Nucleo Tutela.
