**SCHEDA TECNICA DELLE PRESTAZIONI**  
**Servizio di indagini diagnostiche preliminari**

**ALLESTIMENTO, RIFUNZIONALIZZAZIONE E RESTAURO**  
**DEL MUSEO ARCHEOLOGICO NAZIONALE "VITO CAPIALBI" DI VIBO VALENTIA**

# **ALLESTIMENTO, RIFUNZIONALIZZAZIONE E RESTAURO DEL MUSEO ARCHEOLOGICO NAZIONALE “VITO CAPIALBI” DI VIBO VALENTIA**

### **Piano indagini per infiltrazioni d'acqua**

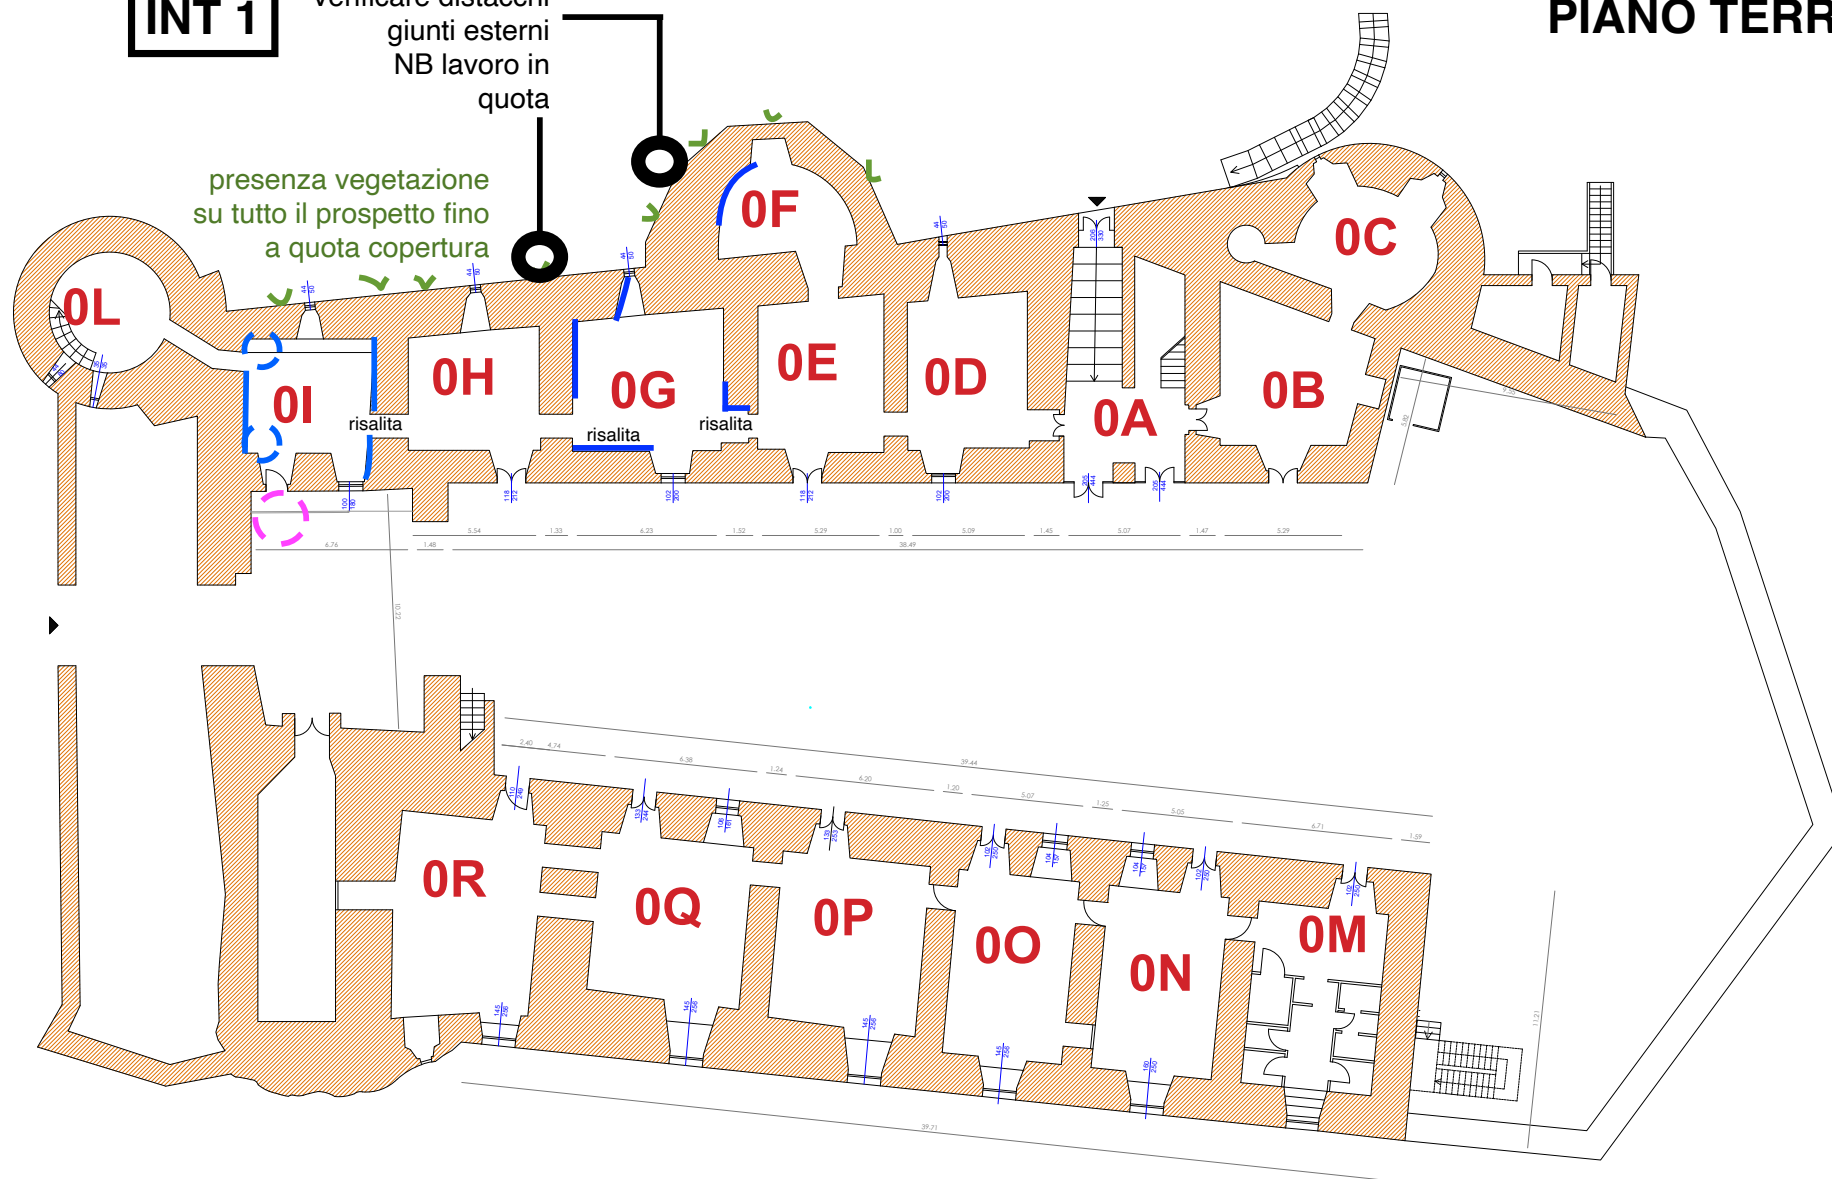
Pianta piano terra  
Scala 1:100

**PIANO TERRA**

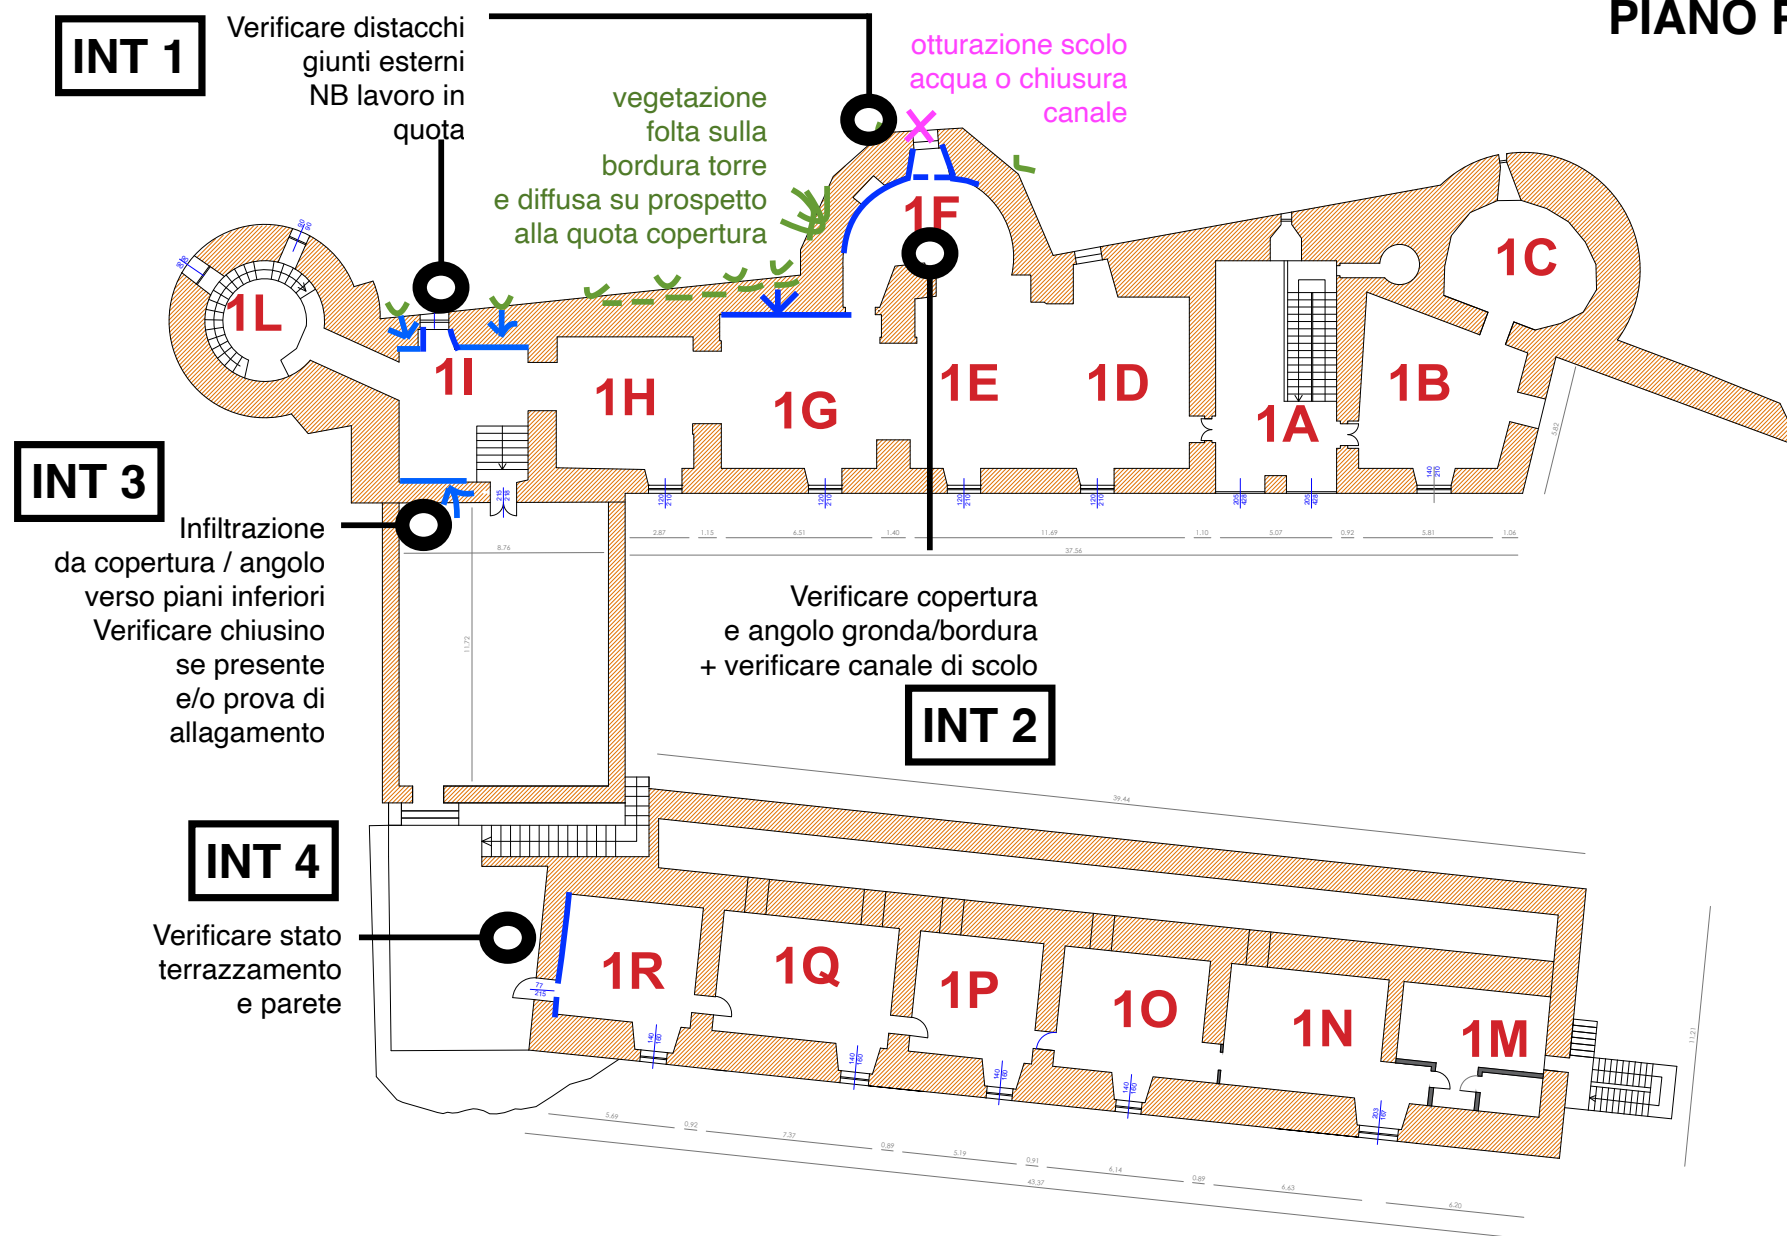
Pianta piano primo  
Scala 1:100

# PIANO PRIMO

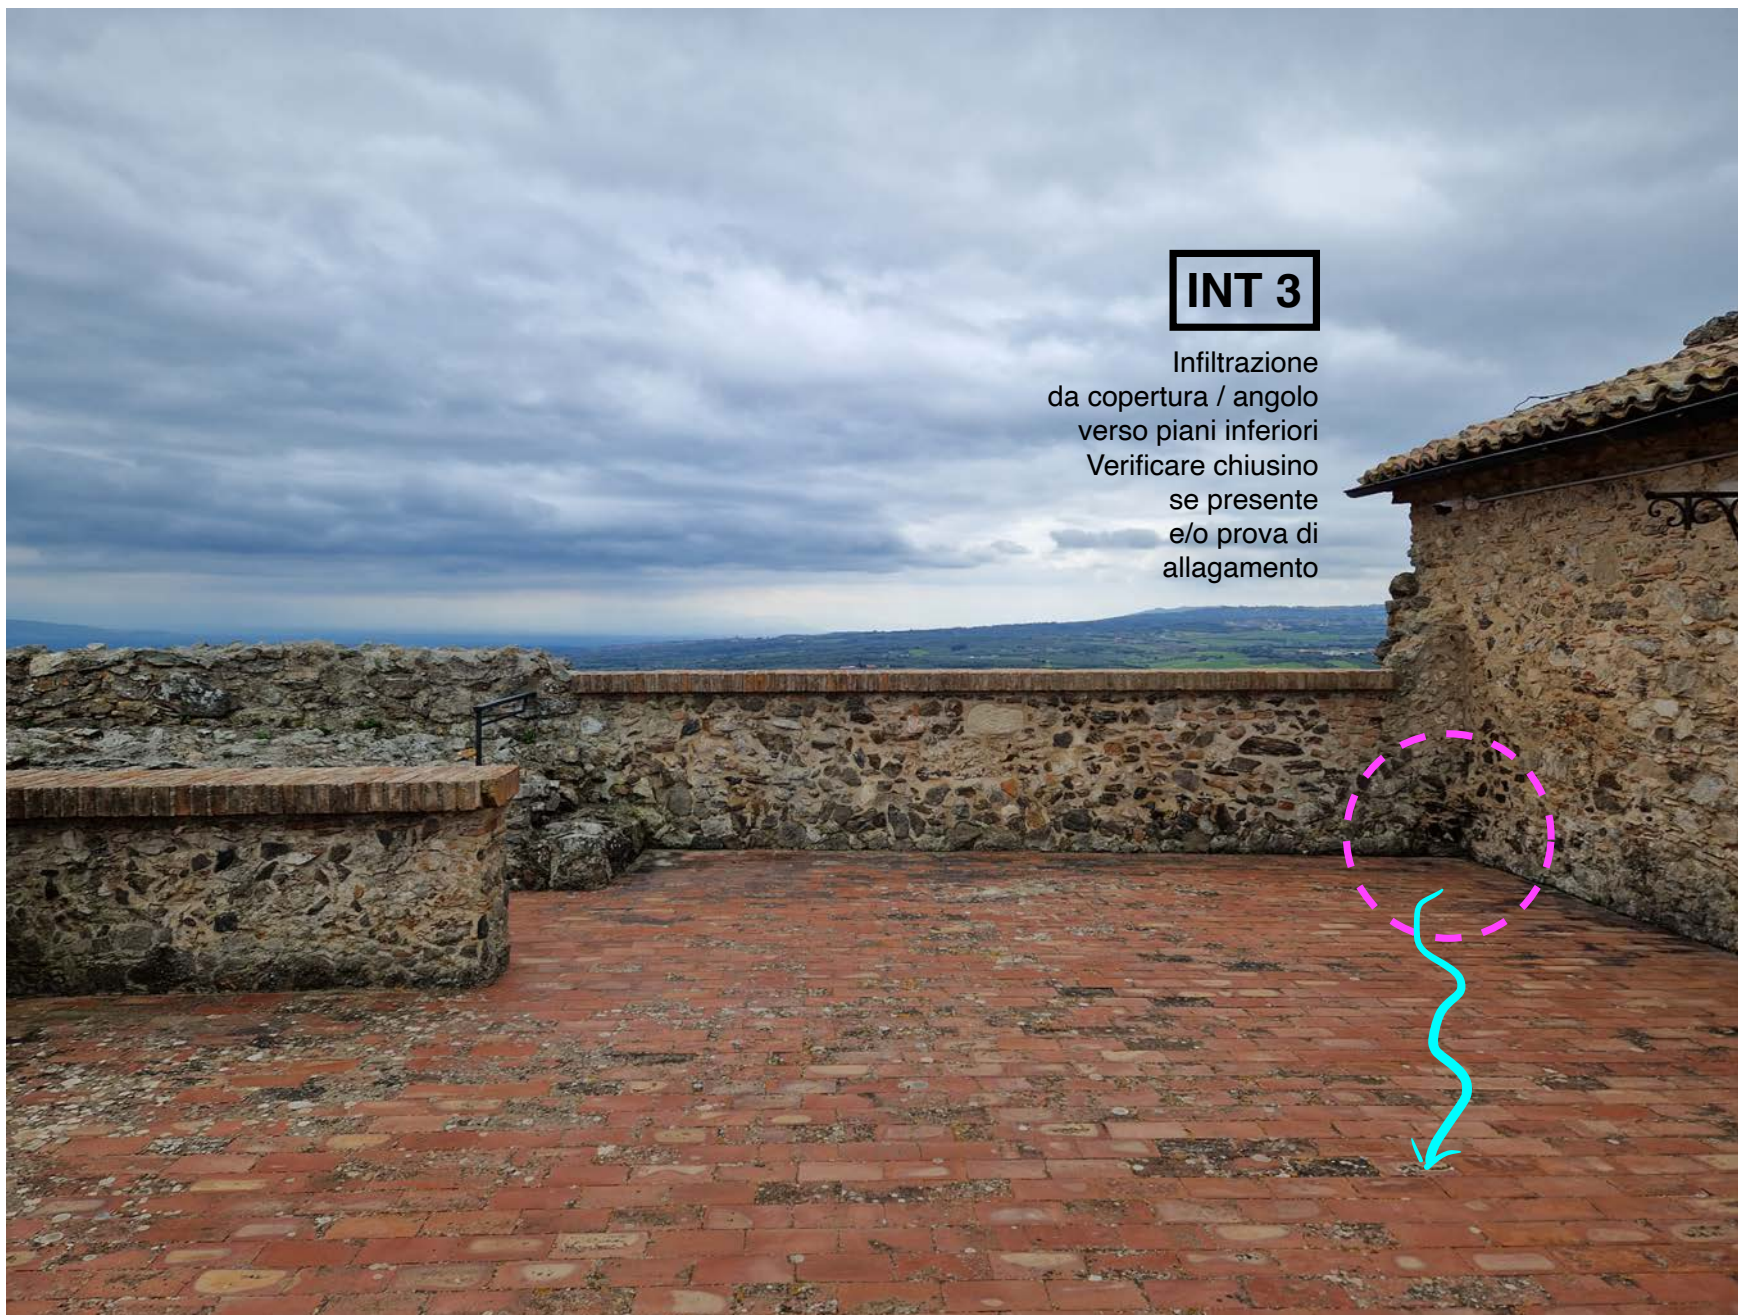
## dettaglio copertura piana lato sud-ovest - sopra portale di accesso

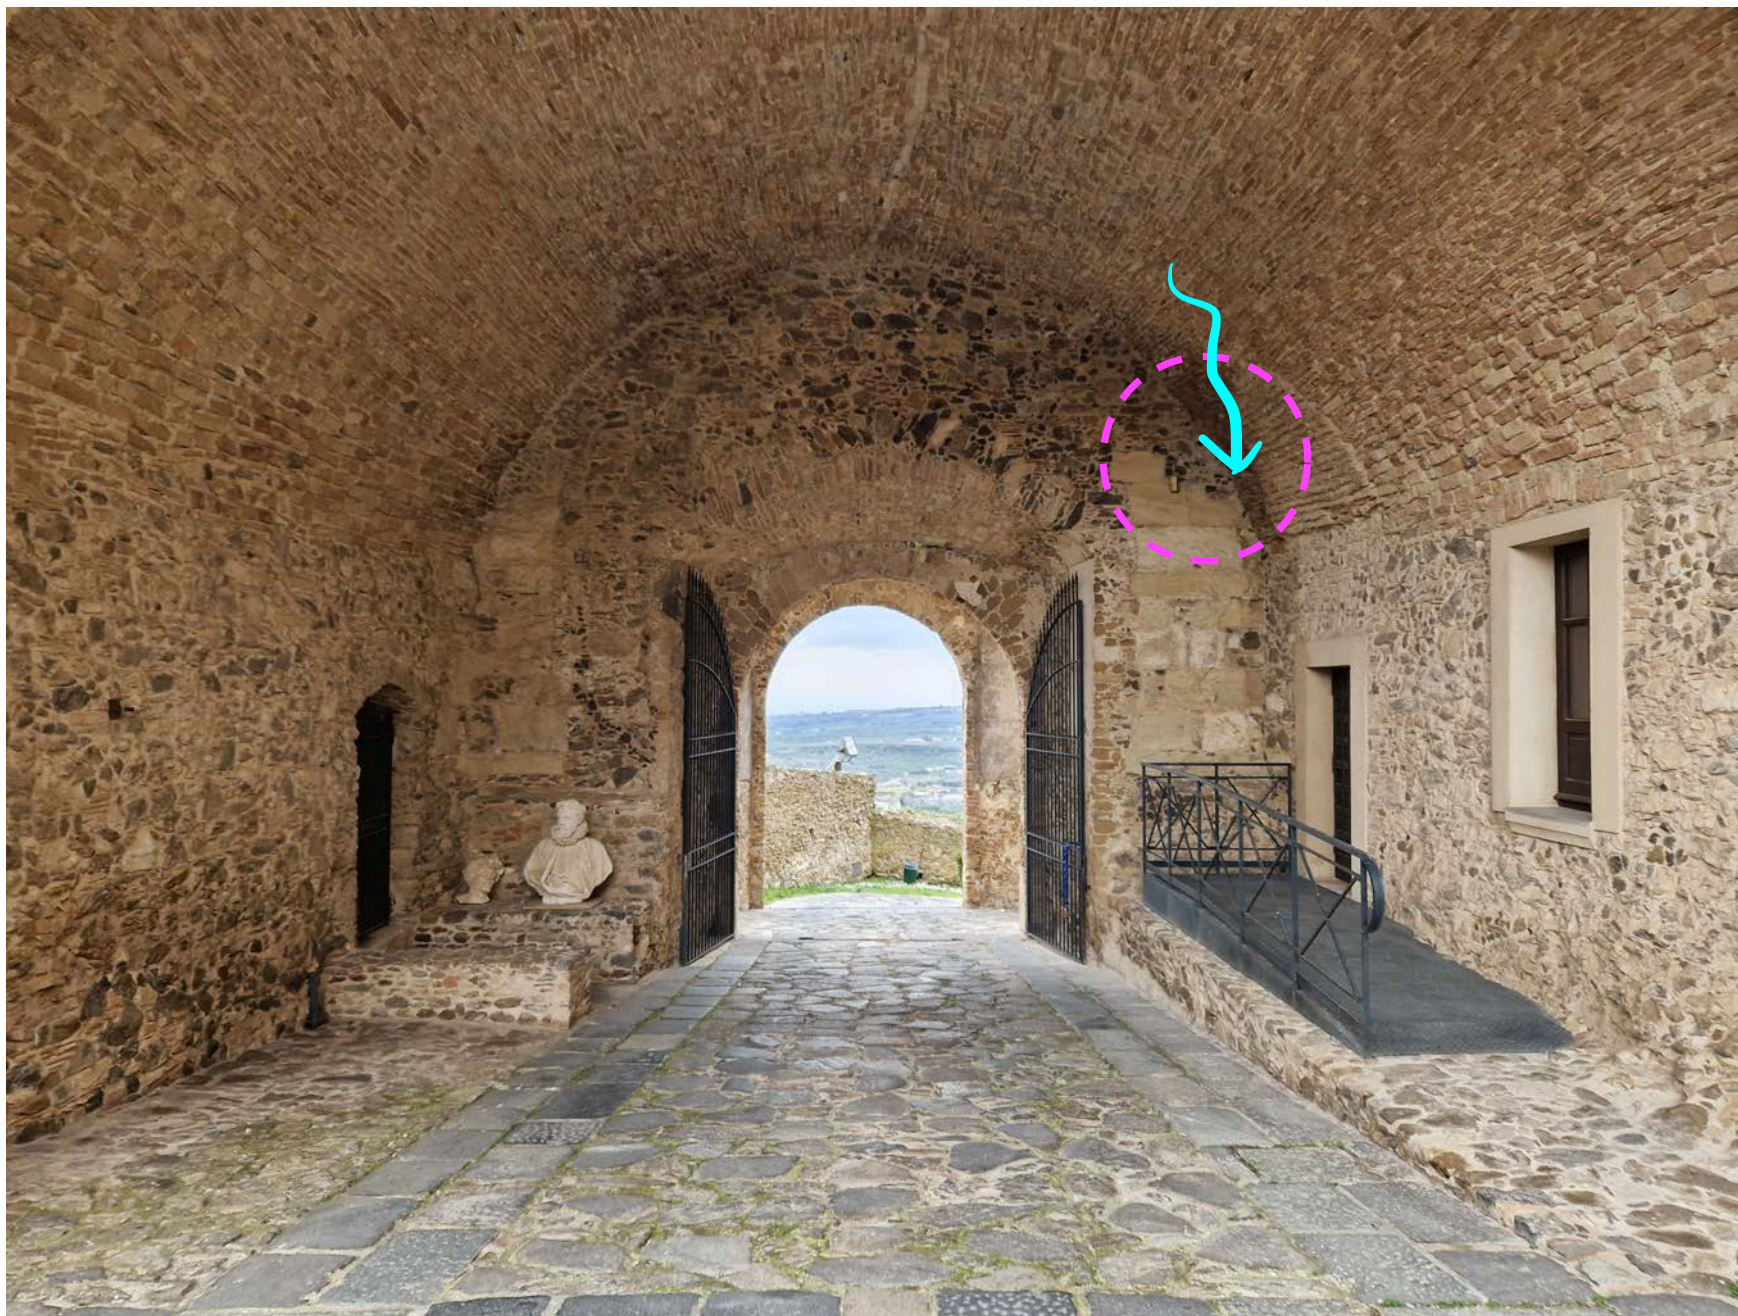
**dettaglio portale di accesso - piano inferiore**

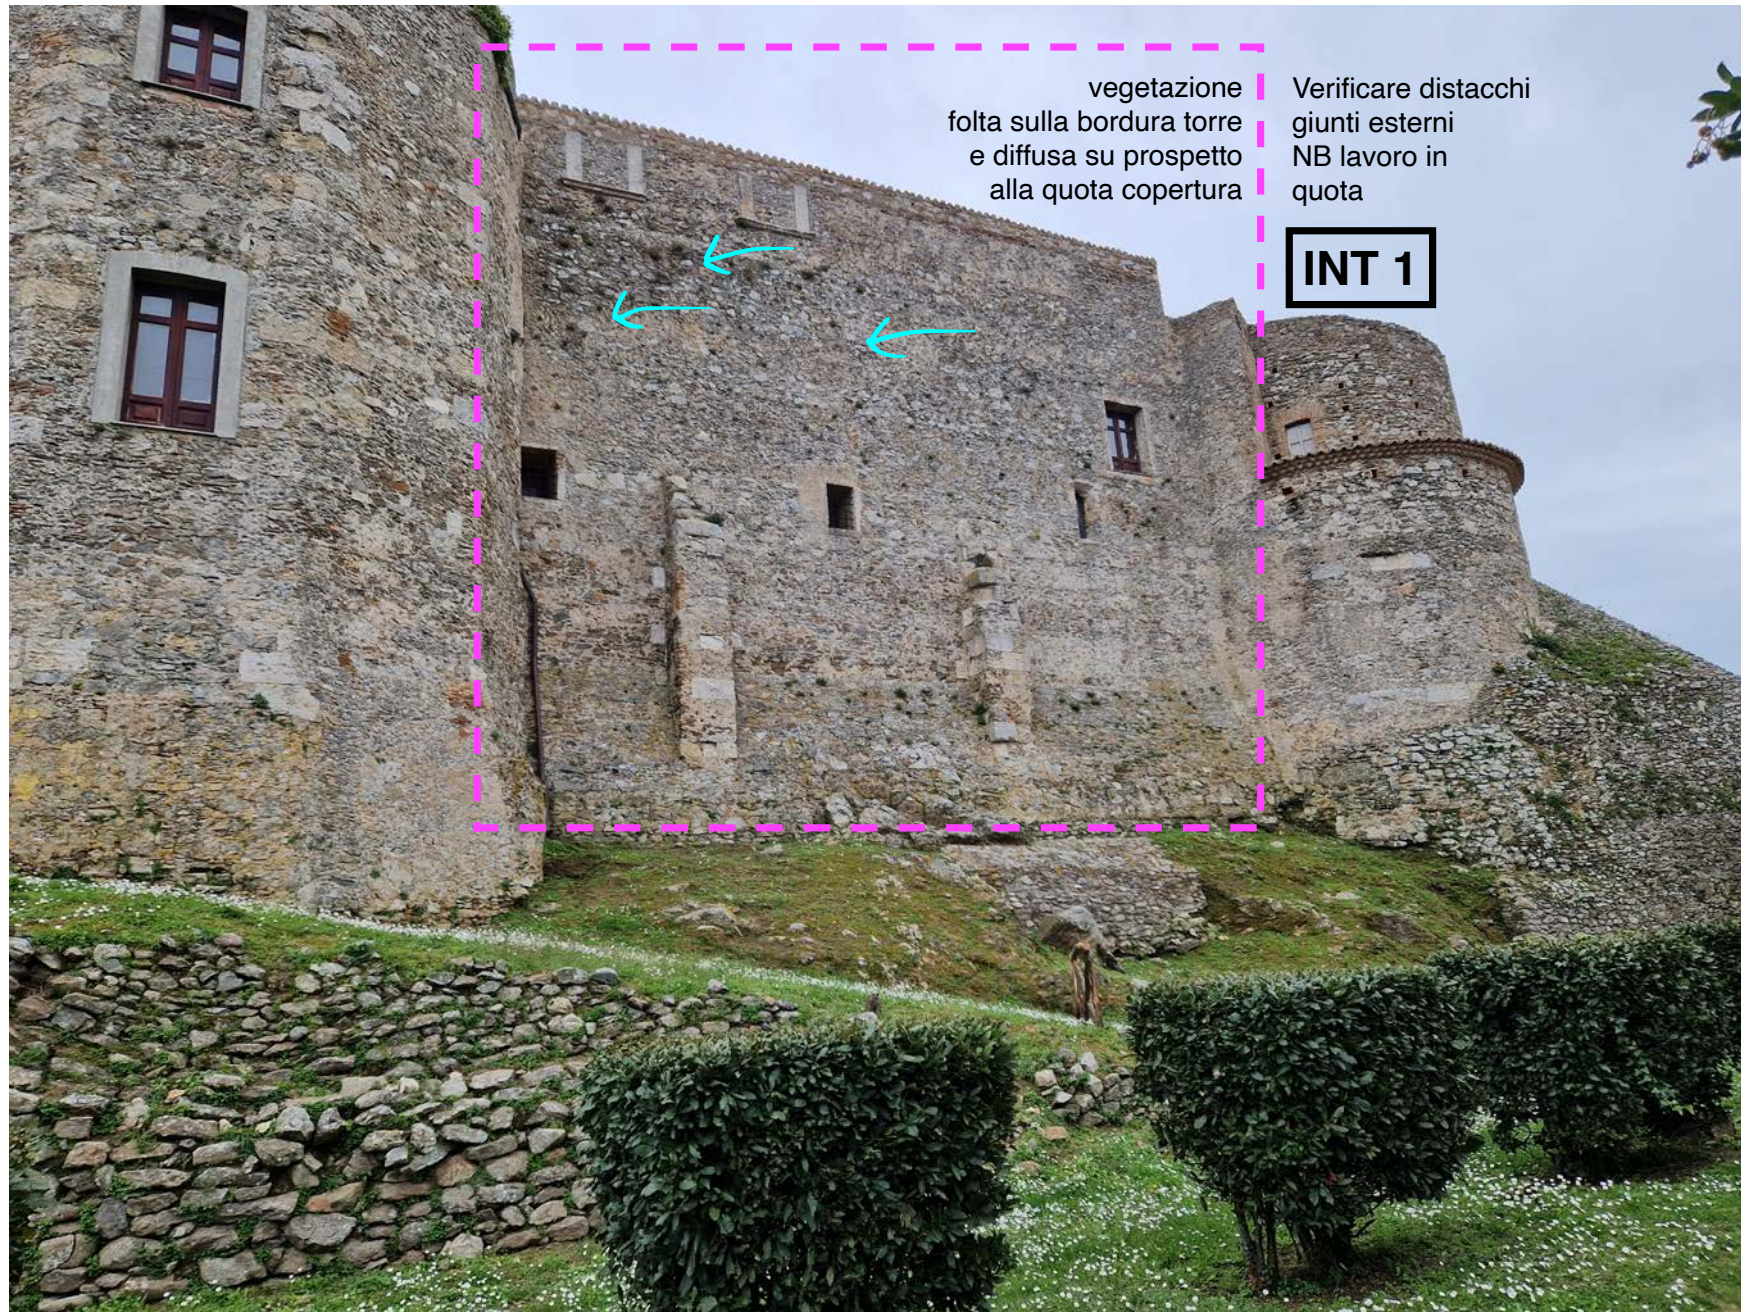
## dettaglio distacco giunti - prospetto nord ovest e torre centrale

**INT 1**

Verificare distacchi  
giunti esterni  
NB lavoro in  
quota

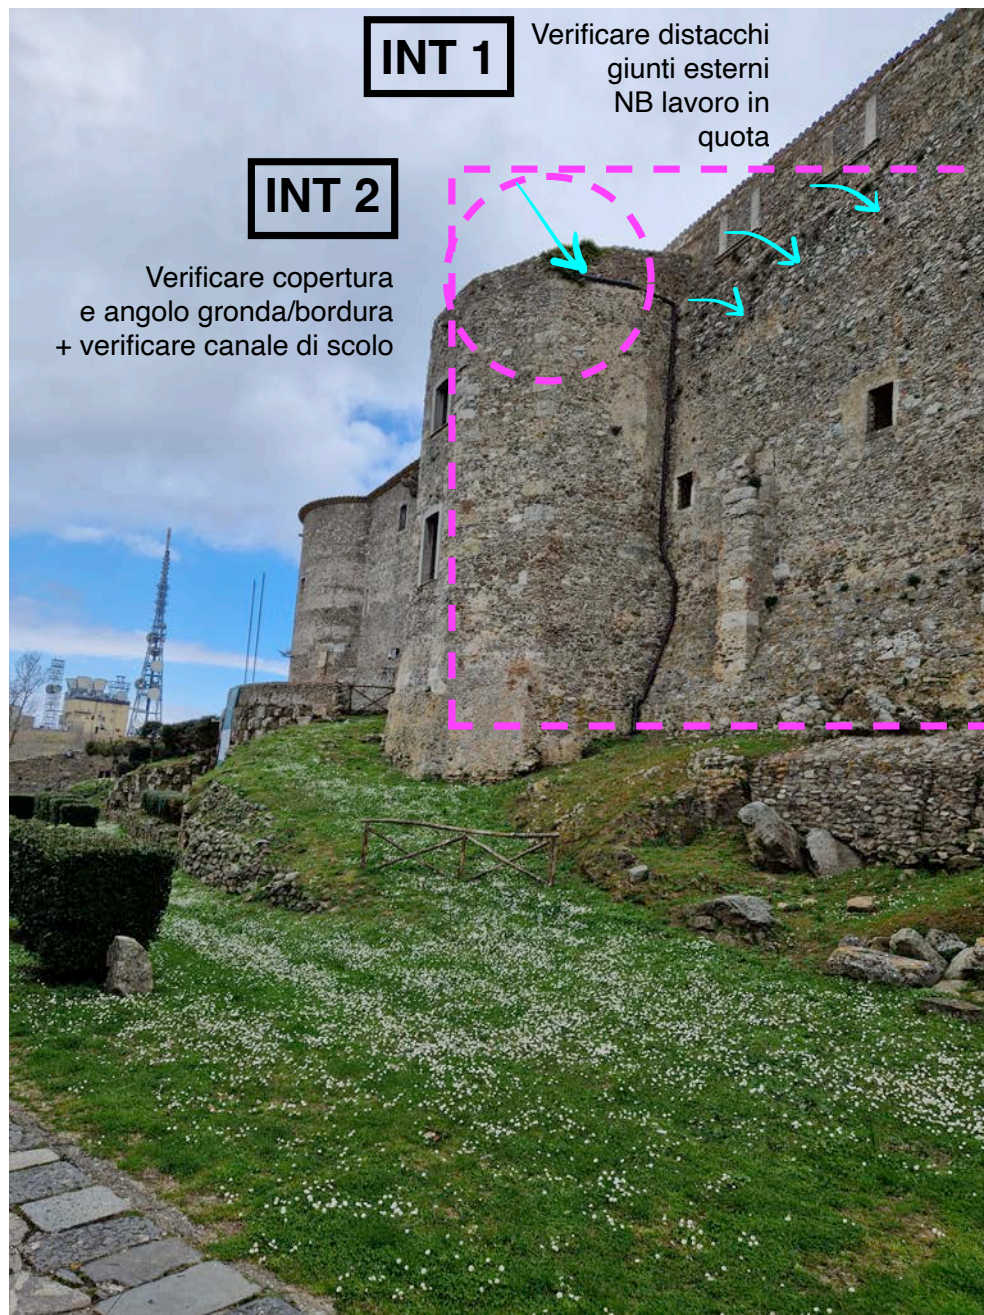
## dettaglio distacco giunti - prospetto nord ovest e torre centrale

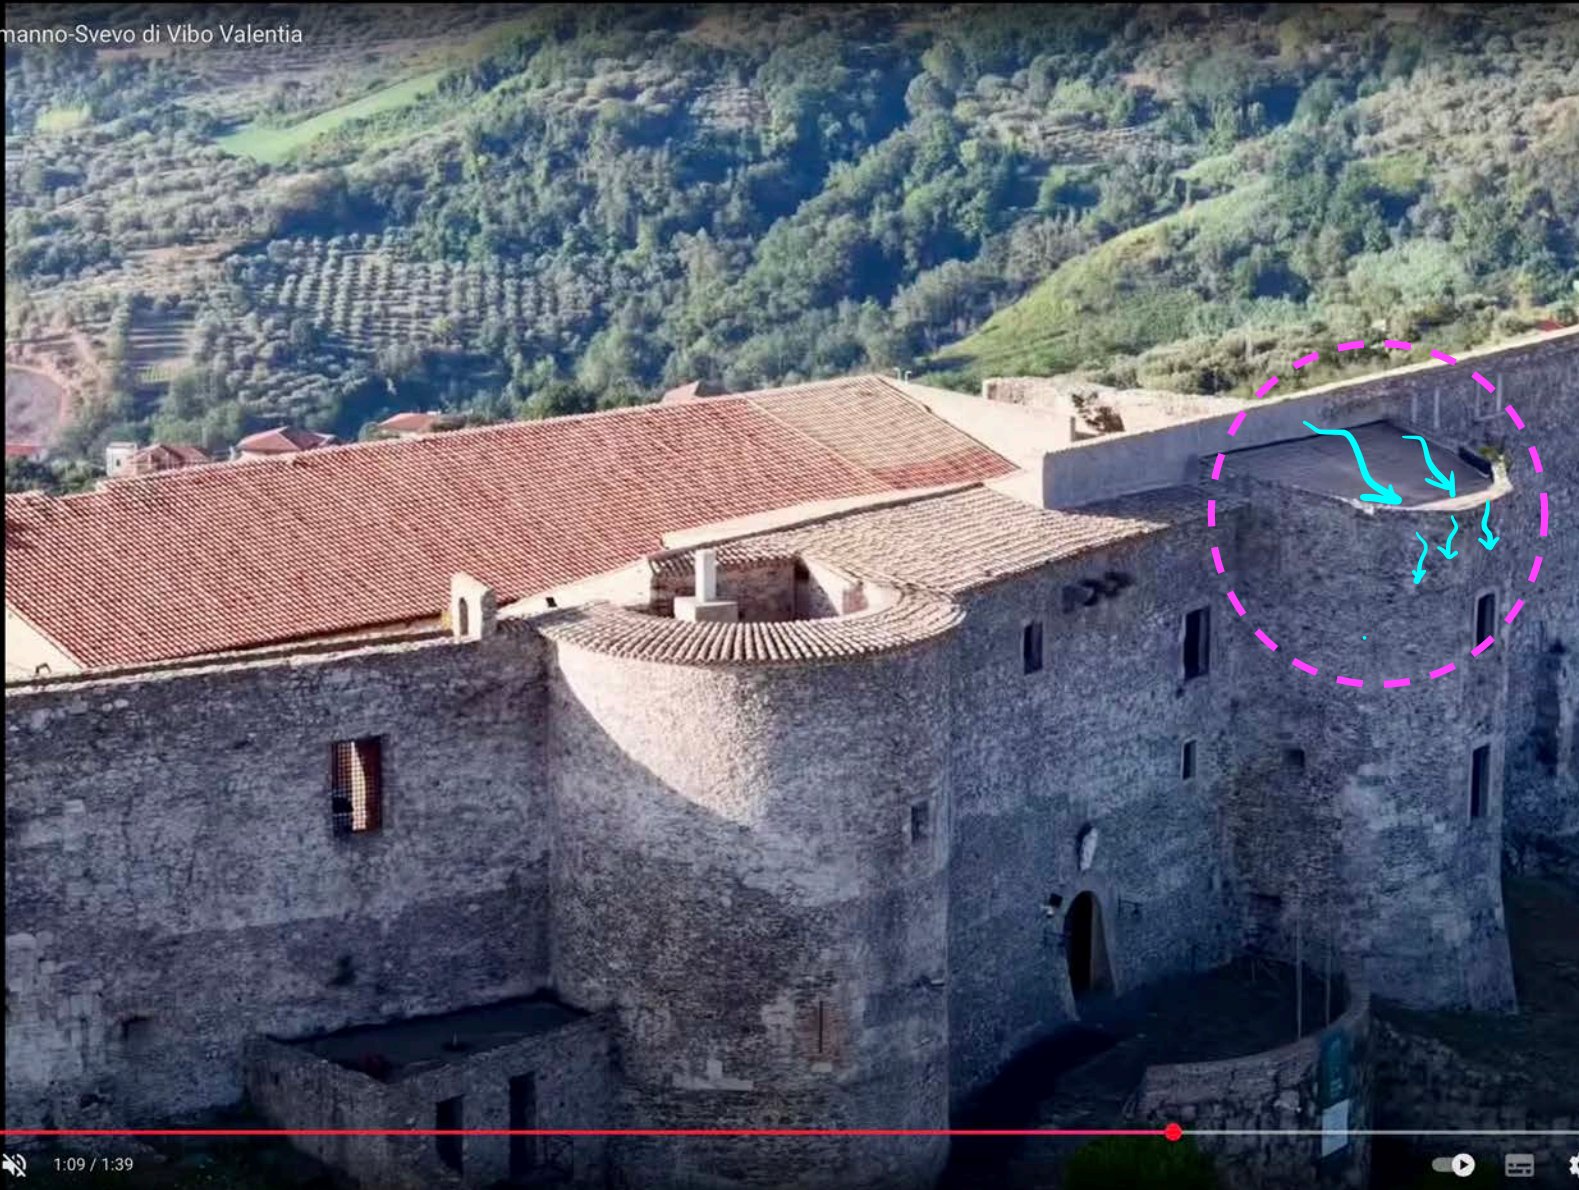
INT 2

## dettaglio copertura torre centrale

Verificare copertura  
e angolo gronda/bordura  
+ verificare canale di scolo

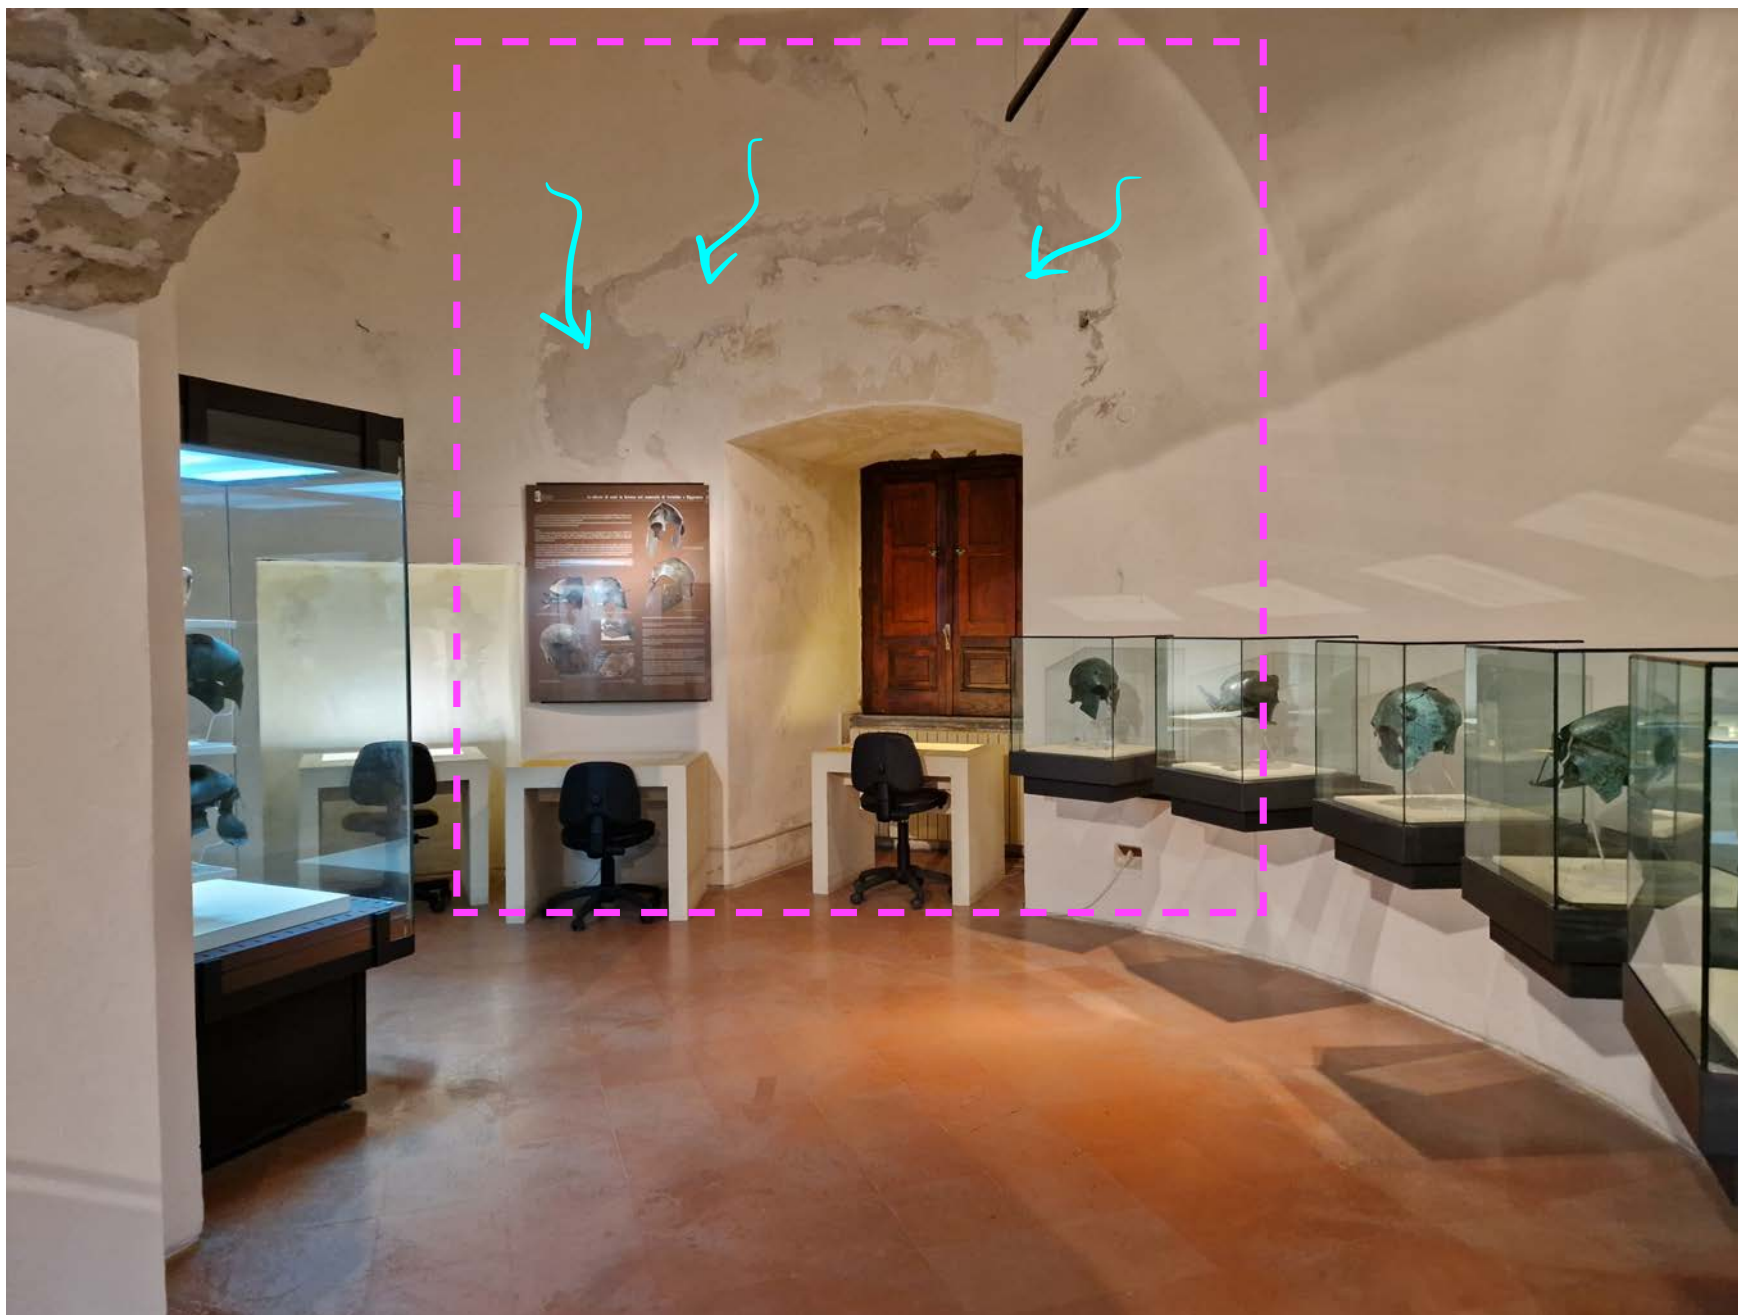
interno torre centrale
